ПАСПОРТ ДОСТУПНОСТИ

объекта социальной инфраструктуры (ОСИ)

Муниципального бюджетного дошкольного образовательного учреждения
детского сада № 39 «Белоснежка»

**АКТ ОБСЛЕДОВАНИЯ
объекта социальной инфраструктуры
К ПАСПОРТУ ДОСТУПНОСТИ ОСИ**

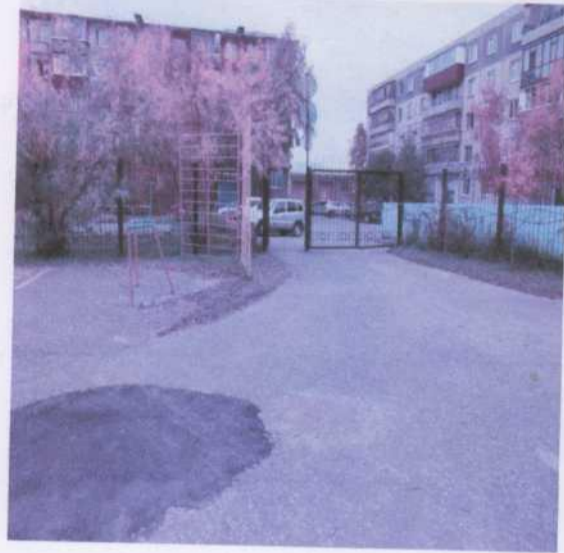
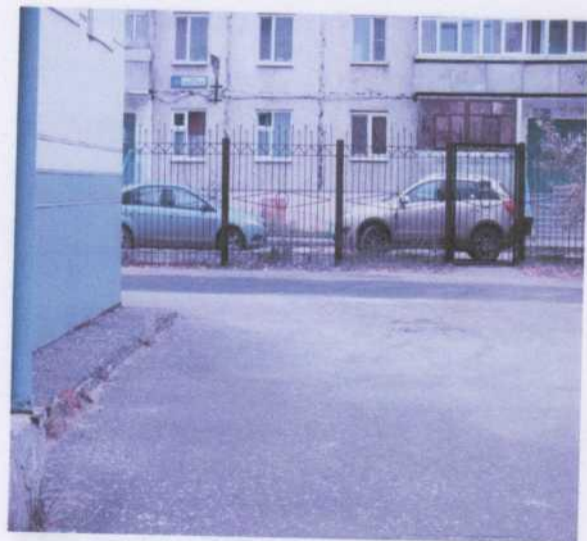
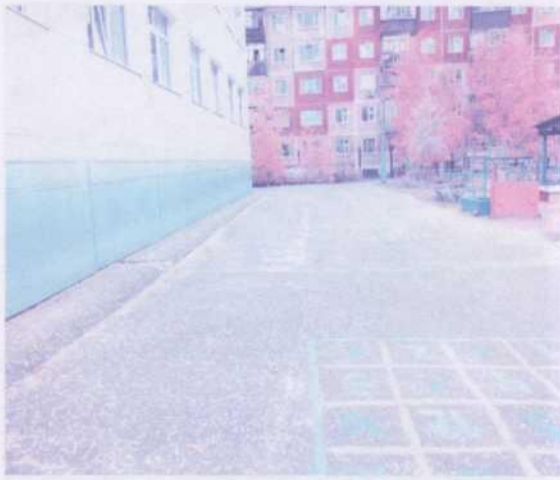
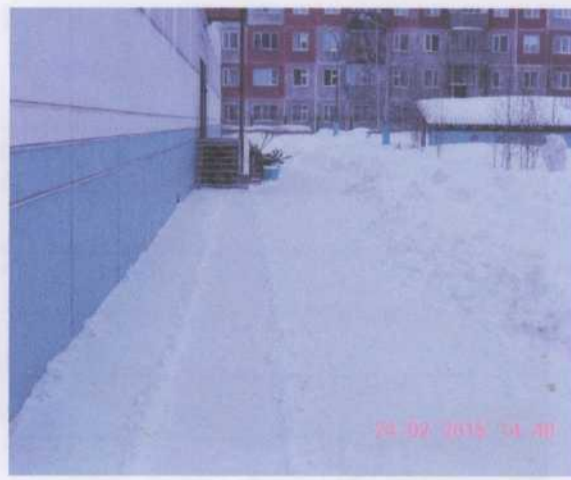
1.2	Путь (пути) движения на территории	Есть	2	2,3,6,7,8	Отсутствует информационная поддержка на всём пути движения. Отсутствует место отдыха для МГН. При выпадении осадков скопление воды. Отсутствует тактильная полоса, предупреждающая об изменении профиля рельефа или смене направления движения. Отсутствует предупреждающая тактильная полоса за 0,8 м перед лестничным маршем. Разрушение асфальтового покры-	Все С Все	Обеспечить информационную поддержку на всём пути движения МГН. Оборудовать место отдыха для МГН. Предусмотреть отвод воды. Установить тактильную полосу, предупреждающую об изменении профиля рельефа или смене направления движения, предупреждающую тактильную полосу за 0,8 м перед лестничным маршем. Выполнить асфальтирование	Текущий ремонт. Индивидуальное решение с ТСР.

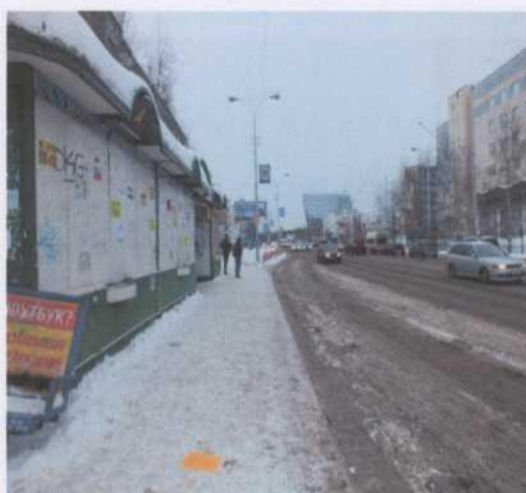
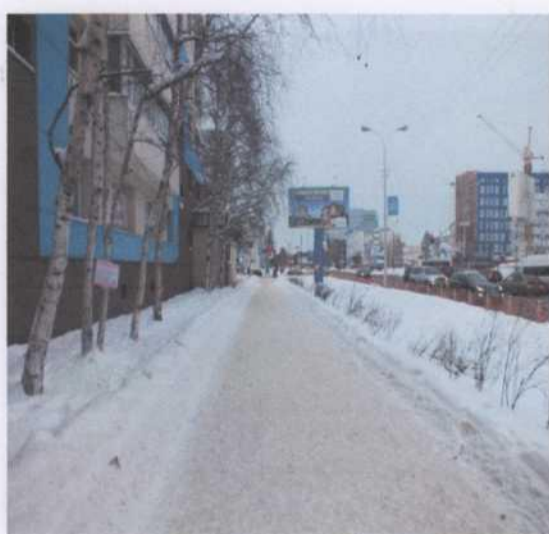
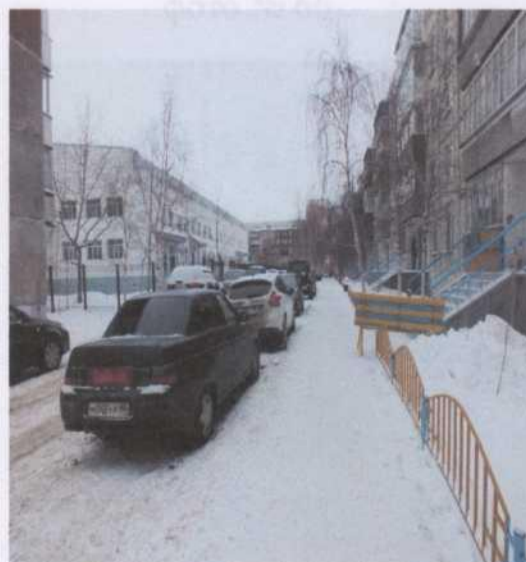
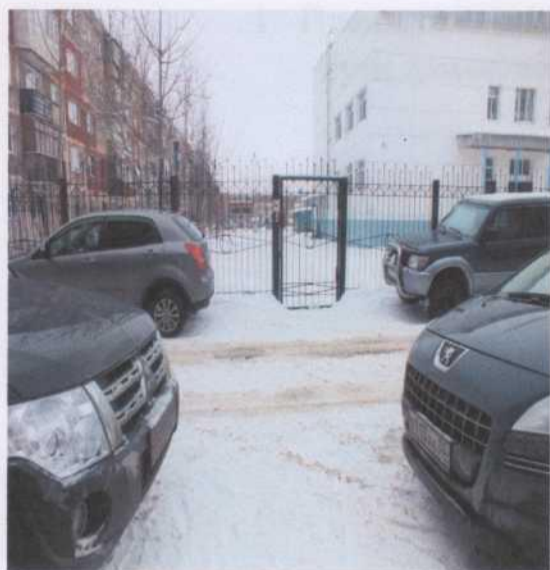
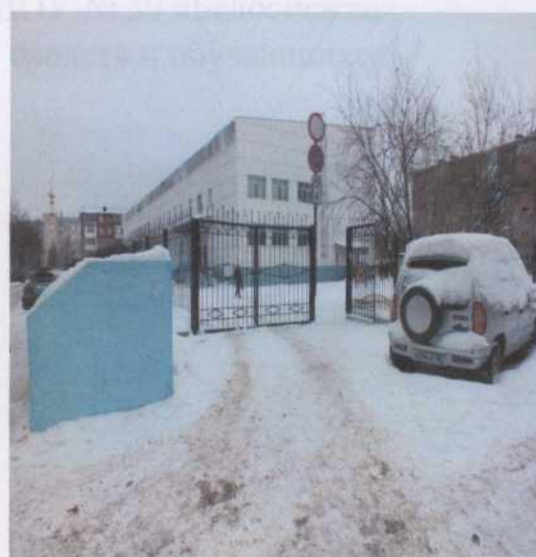
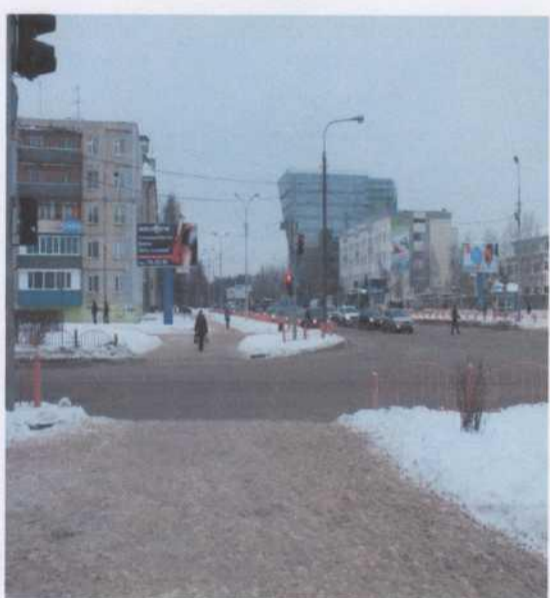
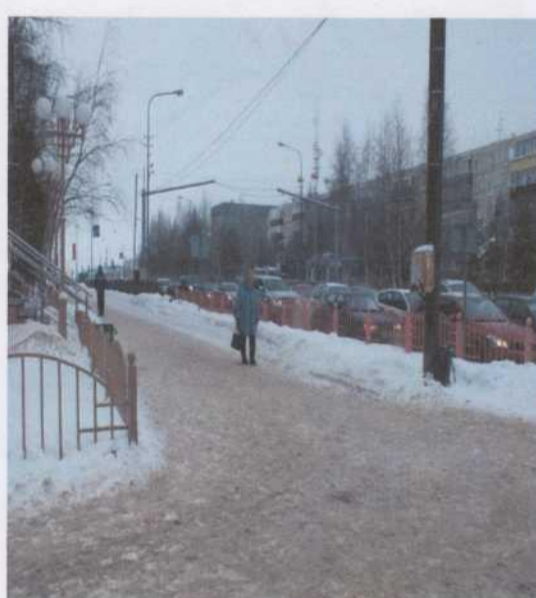
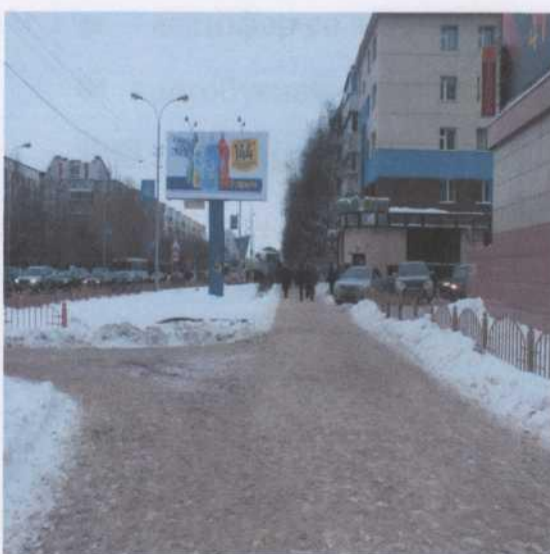
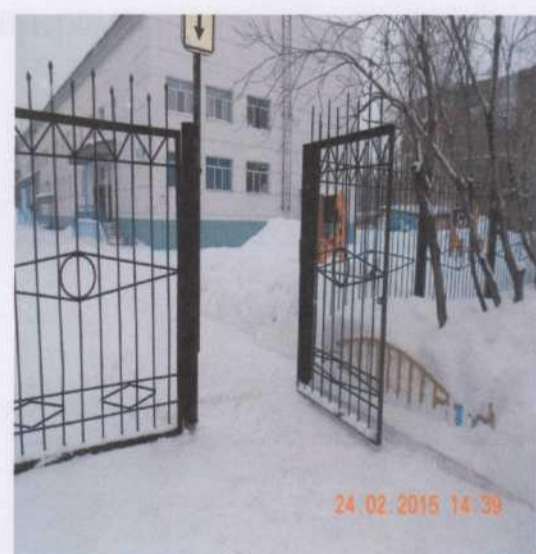
7	Пути движения к объекту (от остановки транспорта)	ВНД	-	58,59,60,61, 62,63,64,65,66
---	---	-----	---	--------------------------------

Зона пути движения к объекту (от остановки транспорта) - физическая доступность для всех категорий инвалидов (К,О,С,Г,У) временно недоступна (ВНД).

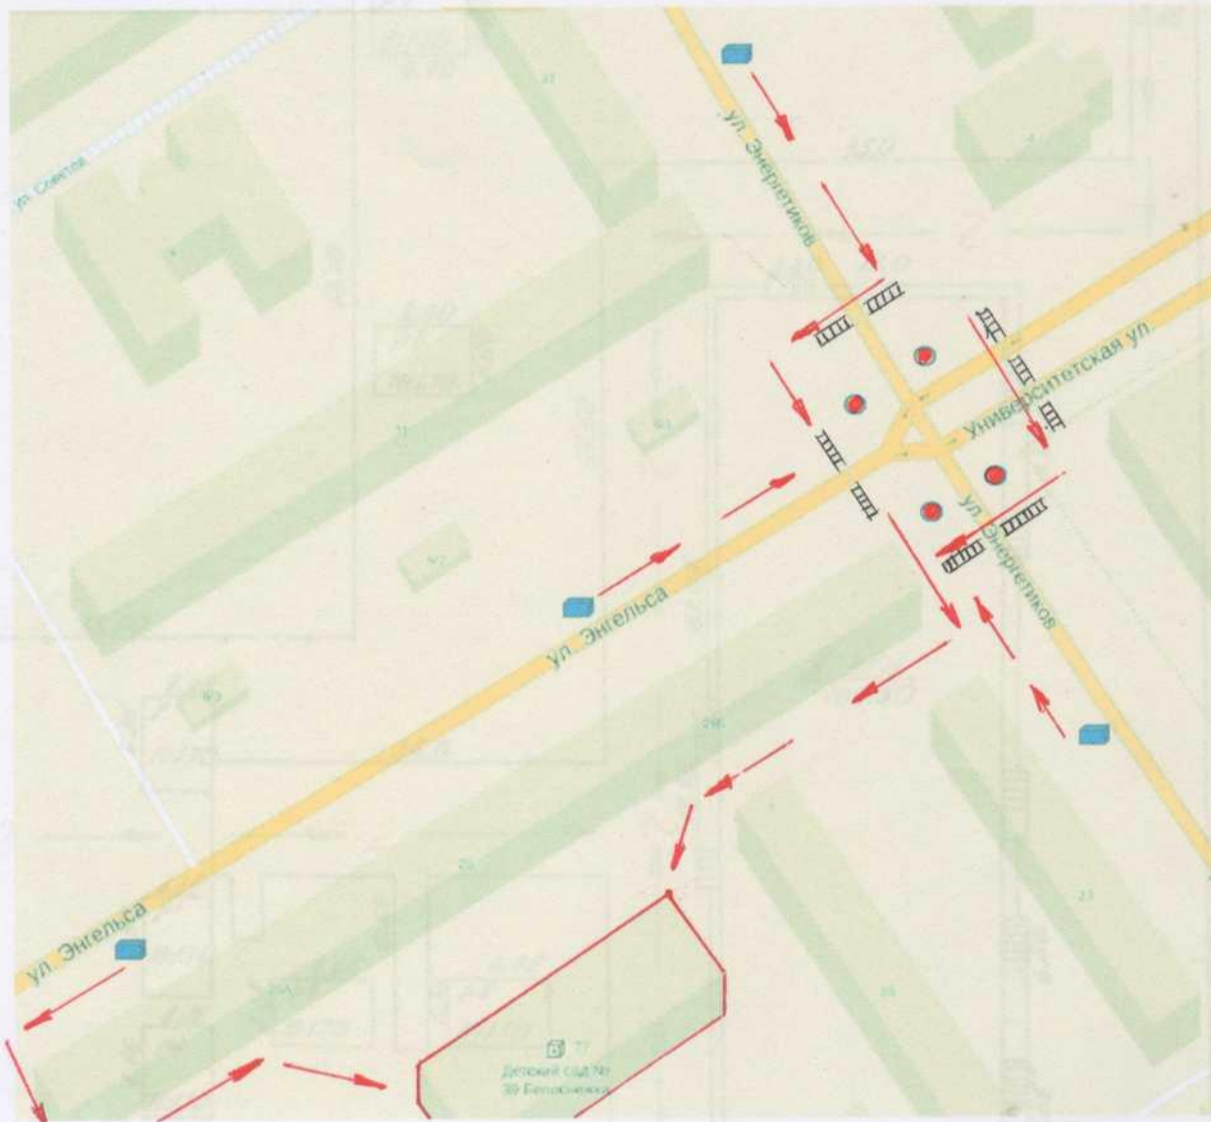
1. План-схема расположения МБДОУ № 39 «Белоснежка»,
пути движения транспортных средств и обучающихся

- - светофор со звуковой сигнализацией, таймером
- - автобусная остановка
- ▬ - пешеходный переход
- - путь передвижения
